## Shot down/crashed cruise missiles:

## Shot down cruise missiles according to Russian MoD:

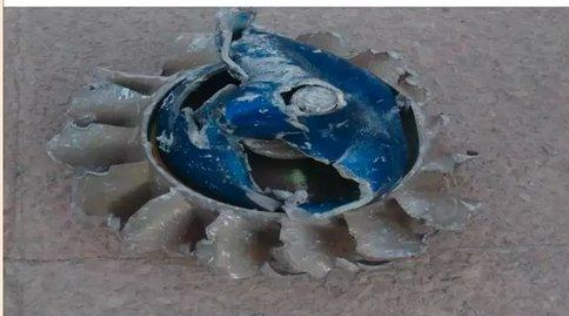
Фрагмент двигателя ракеты SCALP

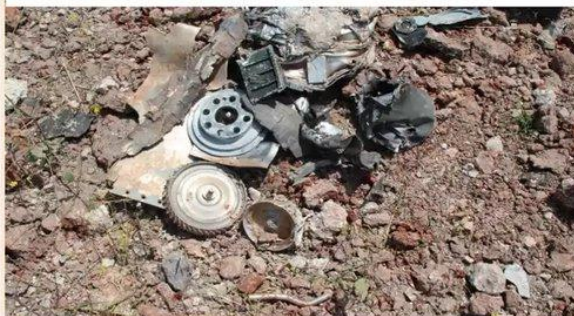
Фрагменты ротора компрессора двигателя ракеты SCALP

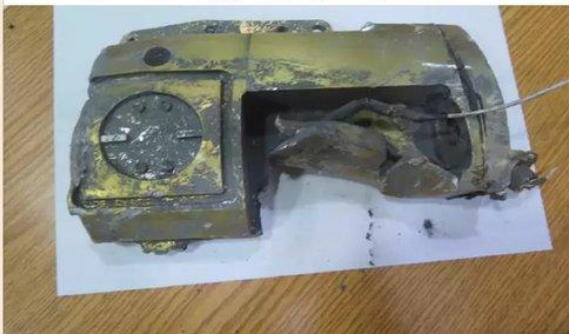
Фрагмент блока управления рулями ракеты SCALP

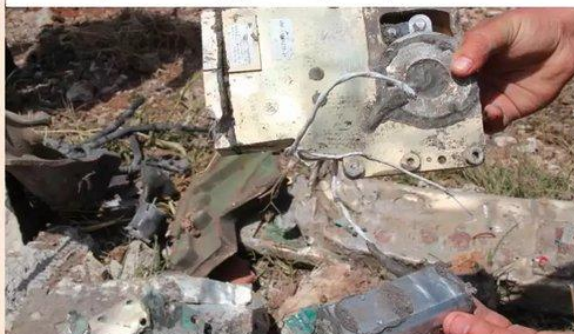
Фрагмент блока управления рулями ракеты SCALP

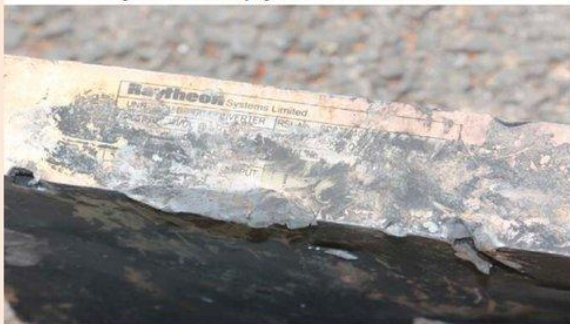
Фрагмент блока управления КР «Томагавк»

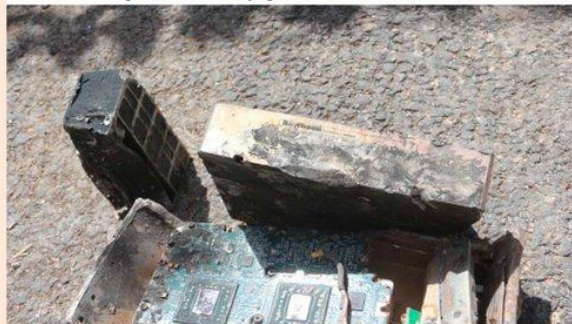
Фрагмент блока управления КР «Томагавк»

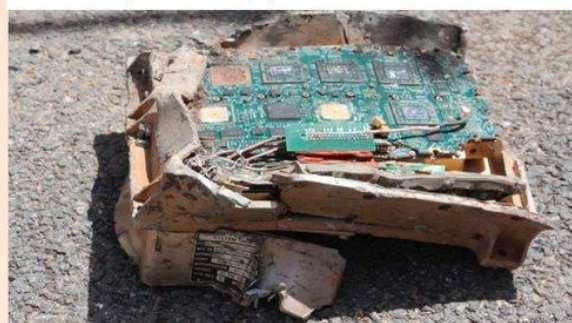
Фрагмент блока управления КР «Томагавк»

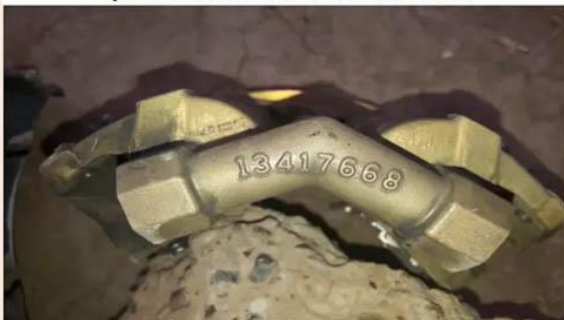
Фрагмент топливной системы КР «Томагавк»

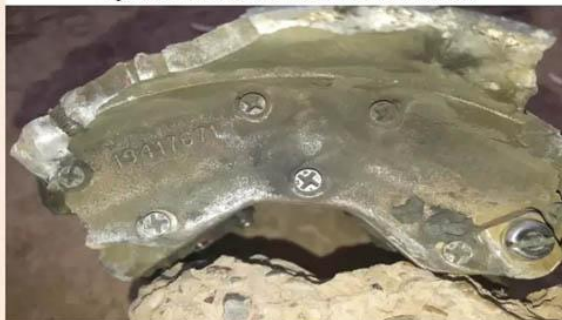
Фрагмент топливной системы КР «Томагавк»

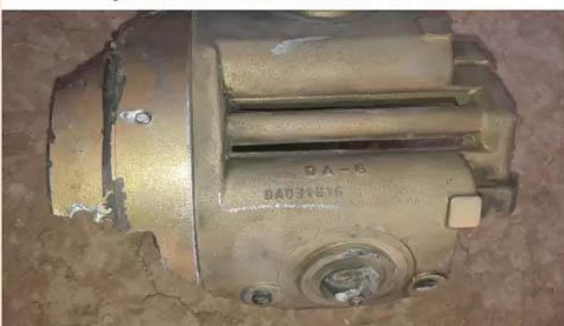
Фрагмент топливной системы КР «Томагавк»

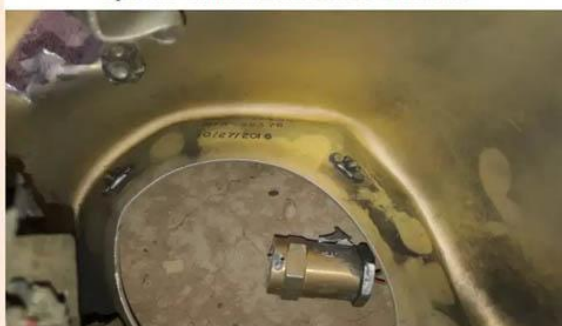
Фрагмент топливной системы КР «Томагавк»

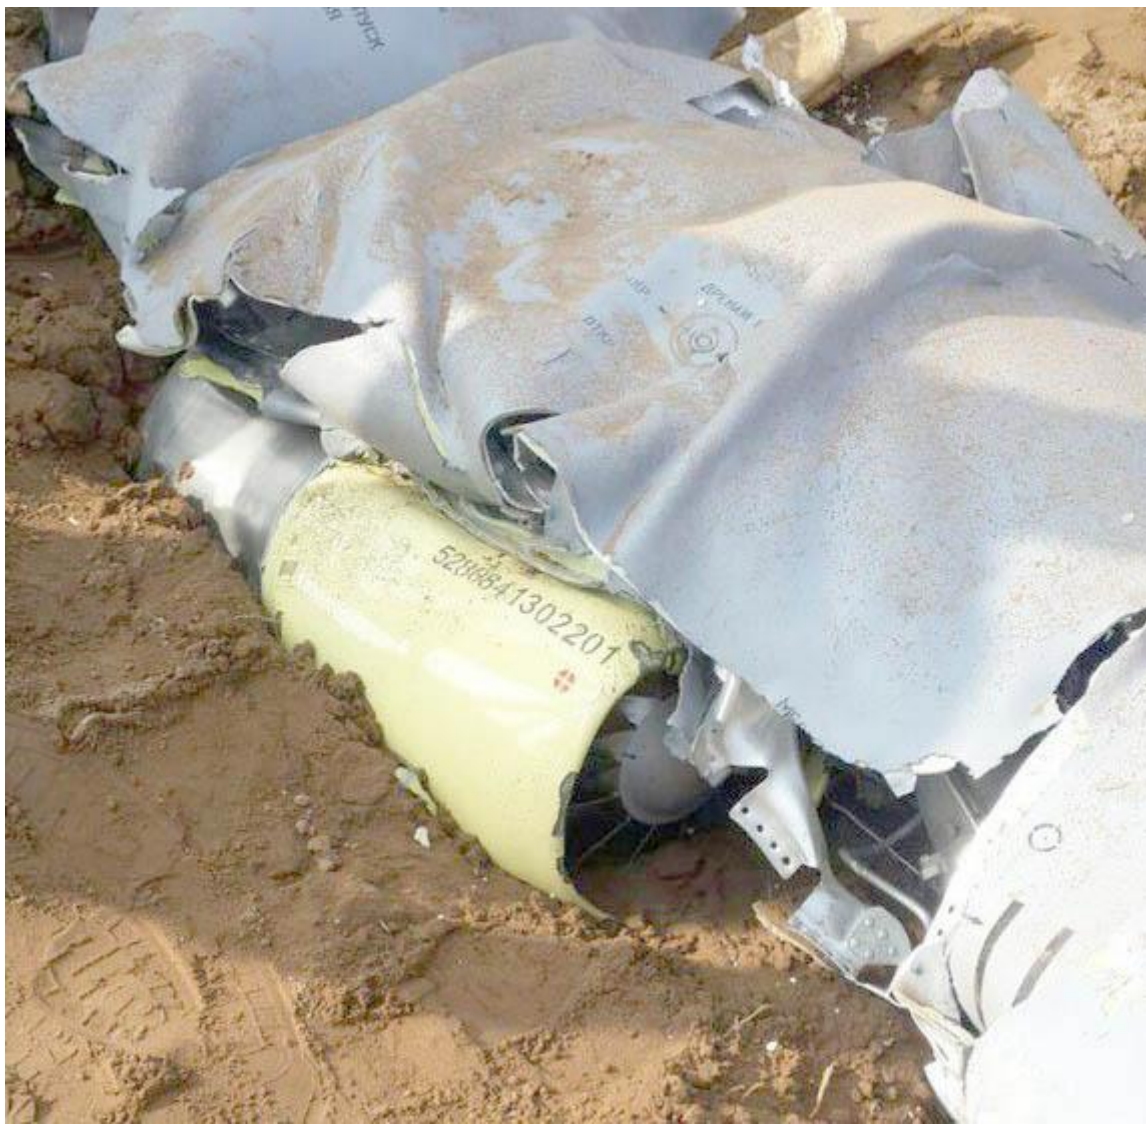
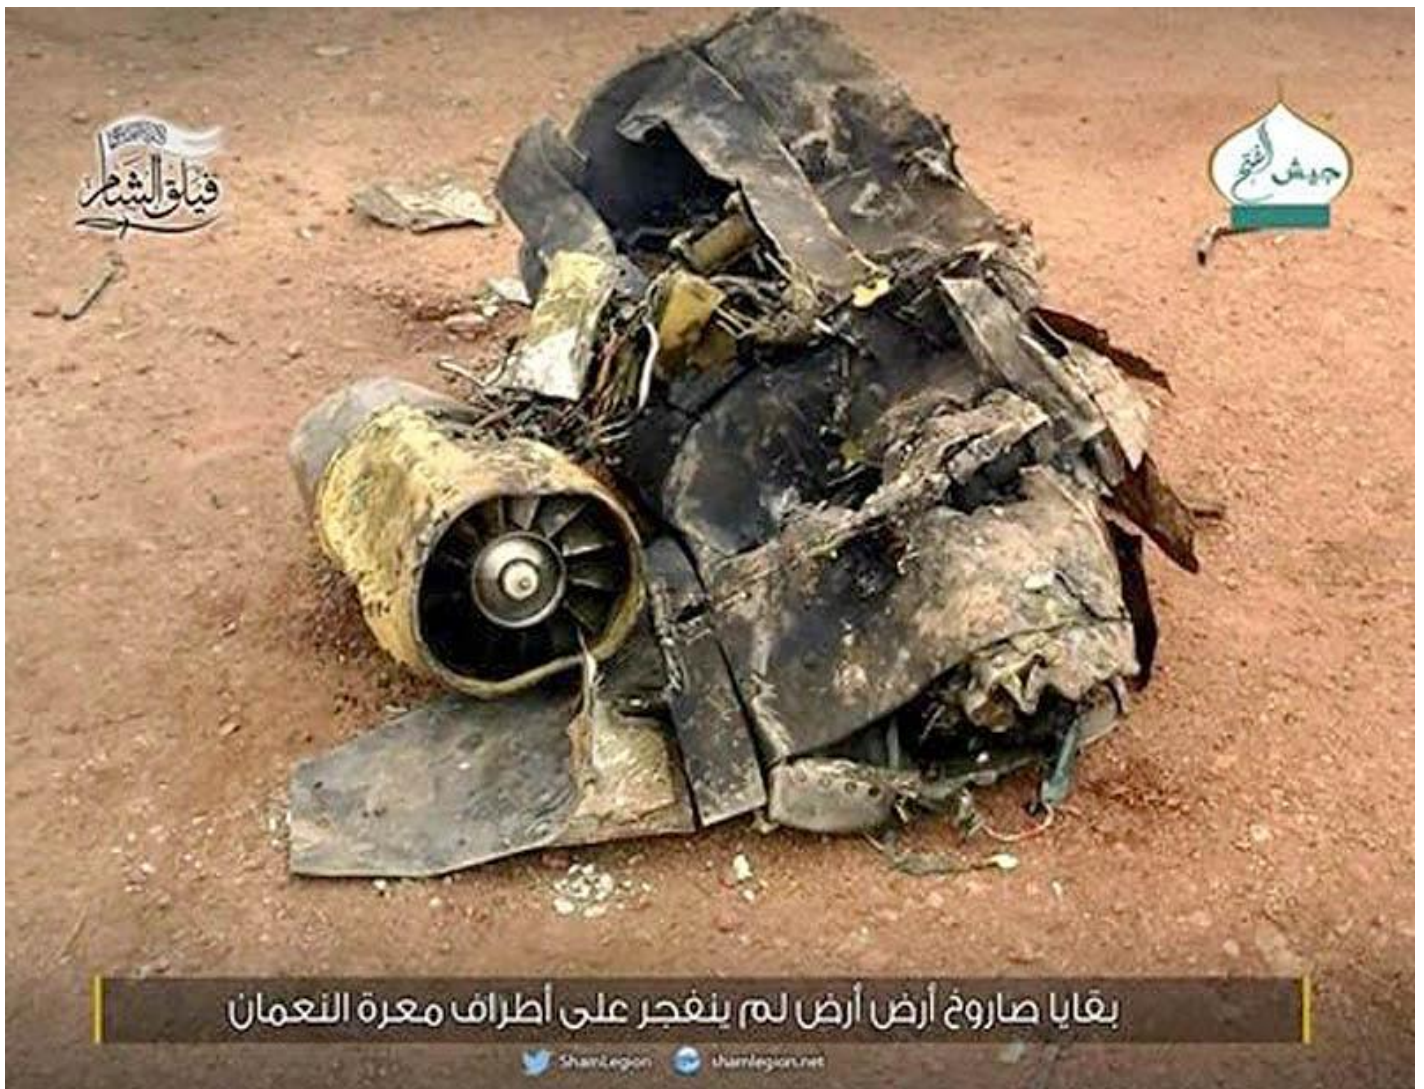
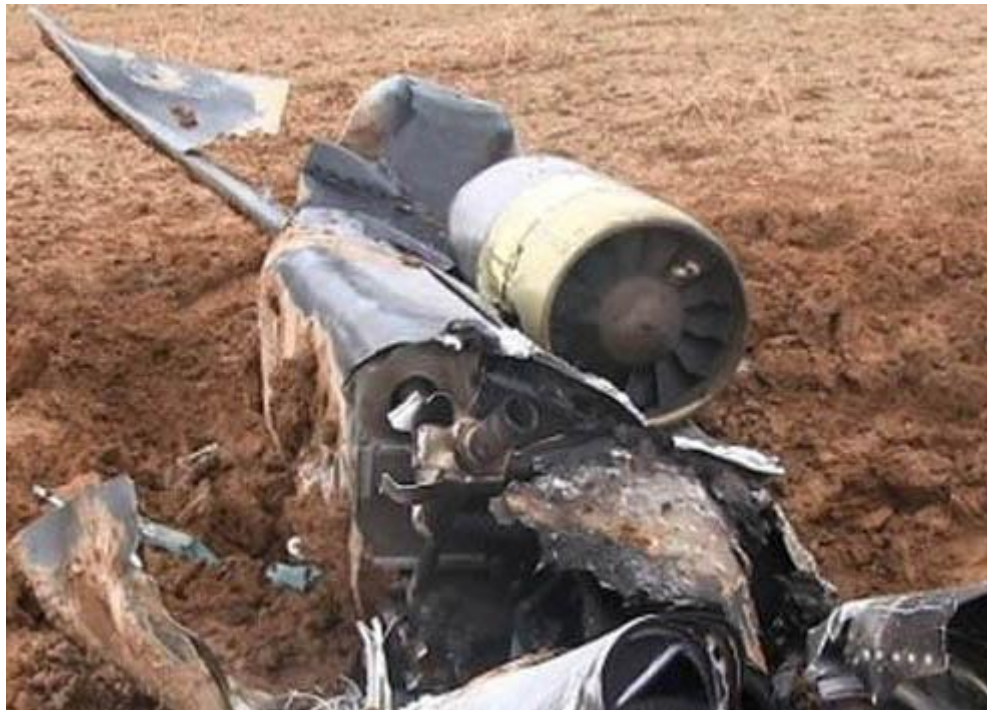
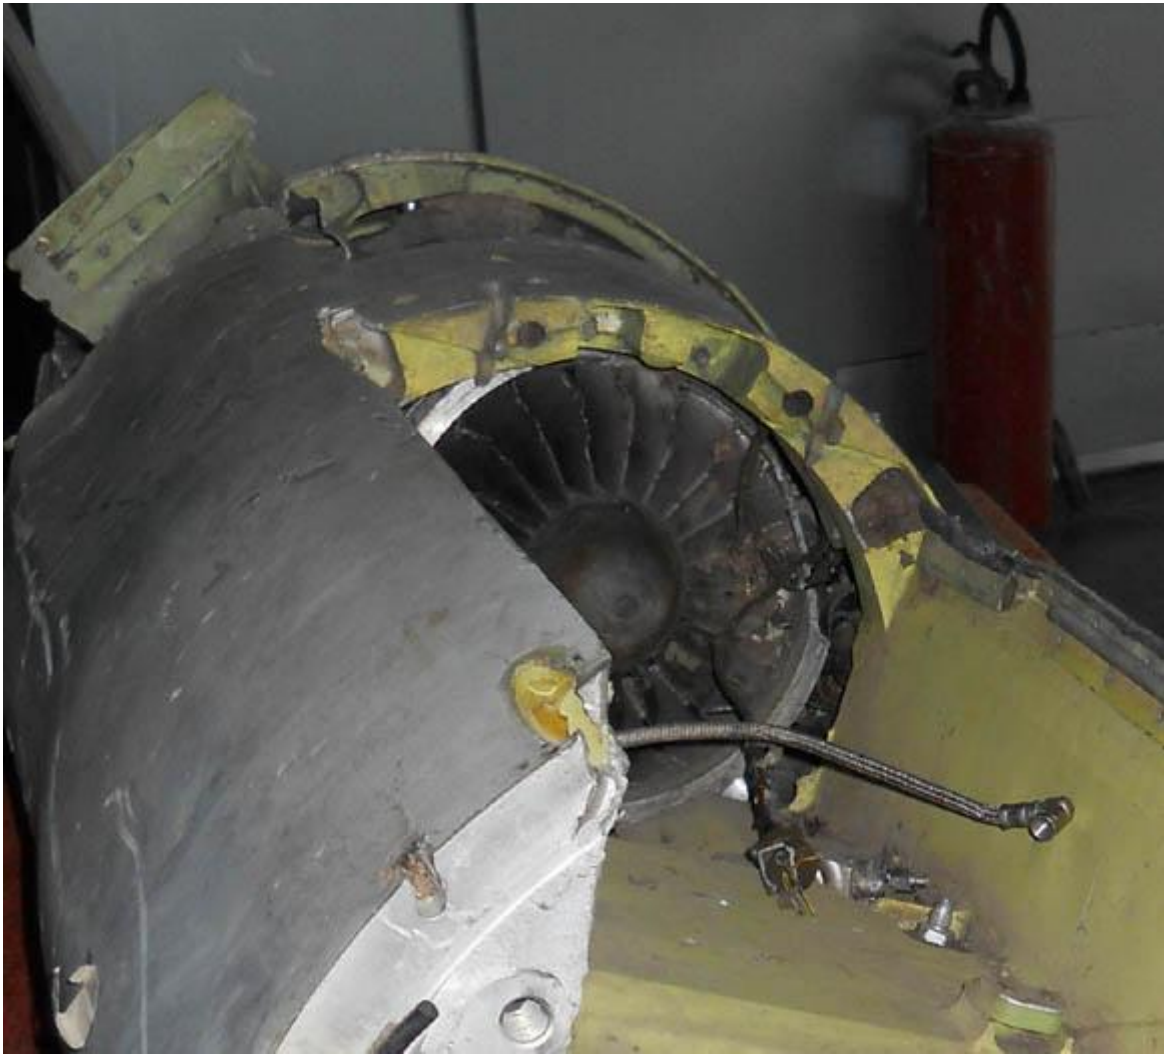
## The engines of shot down/crashed cruise missiles:

Note: the engine blades are more or less intact.

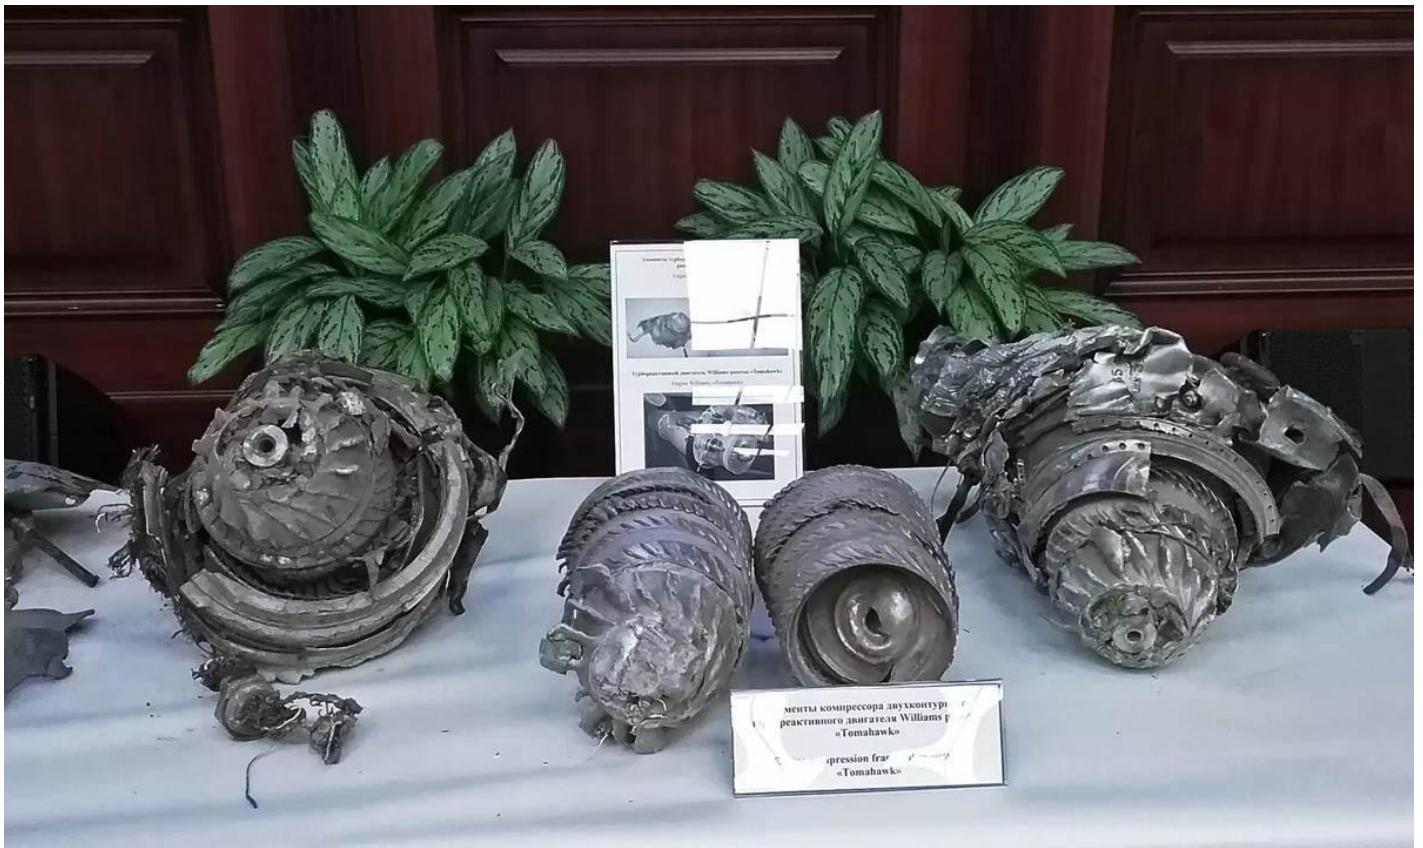
**The engines of shot down cruise missiles  
according to Russian MoD:**

All blades are broken apparently as result of very hard impact/explosion.

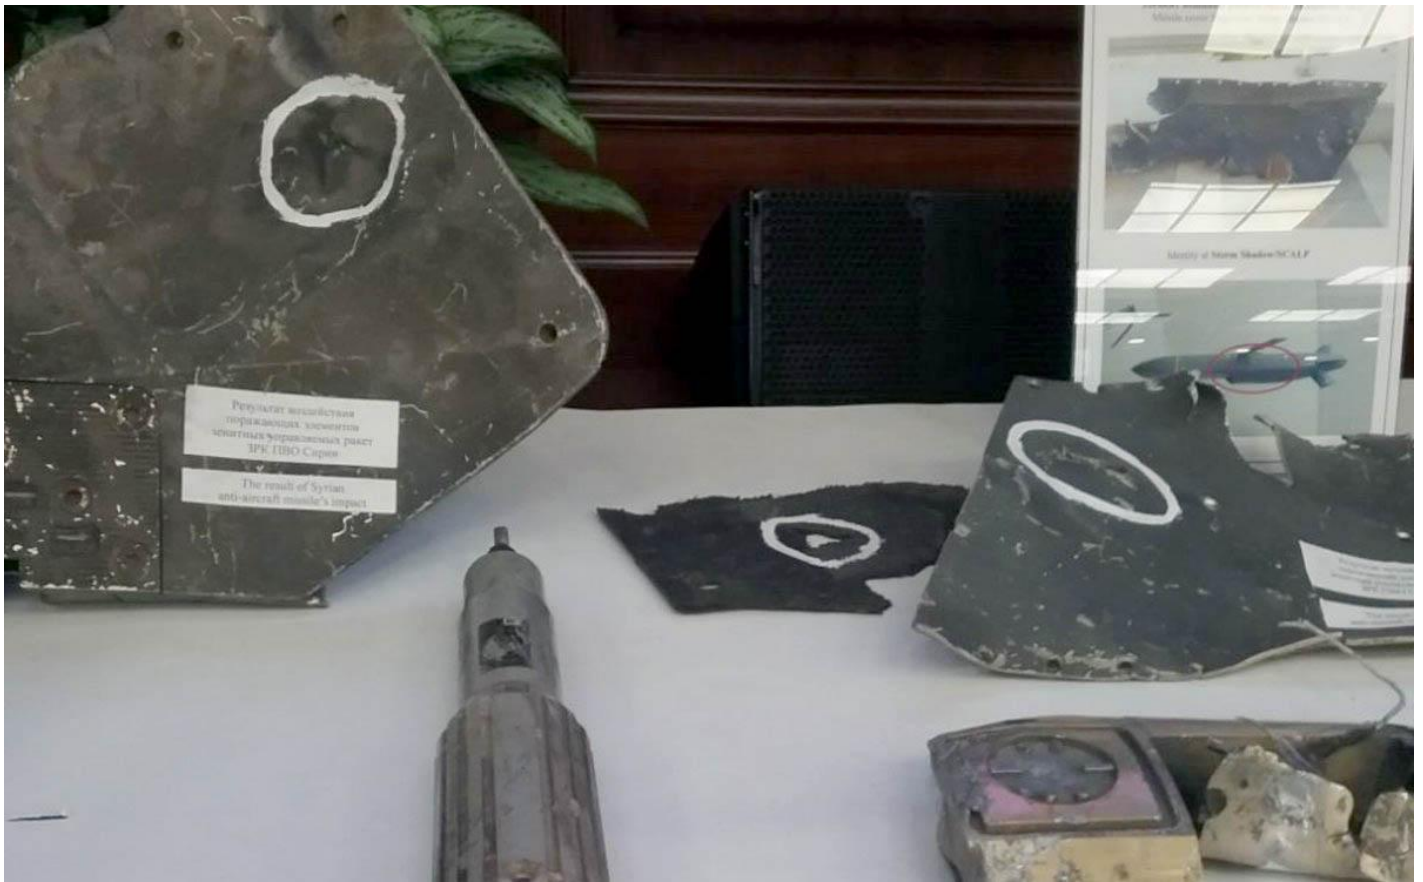
**The SAM Fragment holes according to Russian MoD:**

Результат воздействия  
поражающих элементов  
зенитных управляемых ракет  
ЗРК ПВО Сирии

The result of Syrian  
anti-aircraft missile's impact

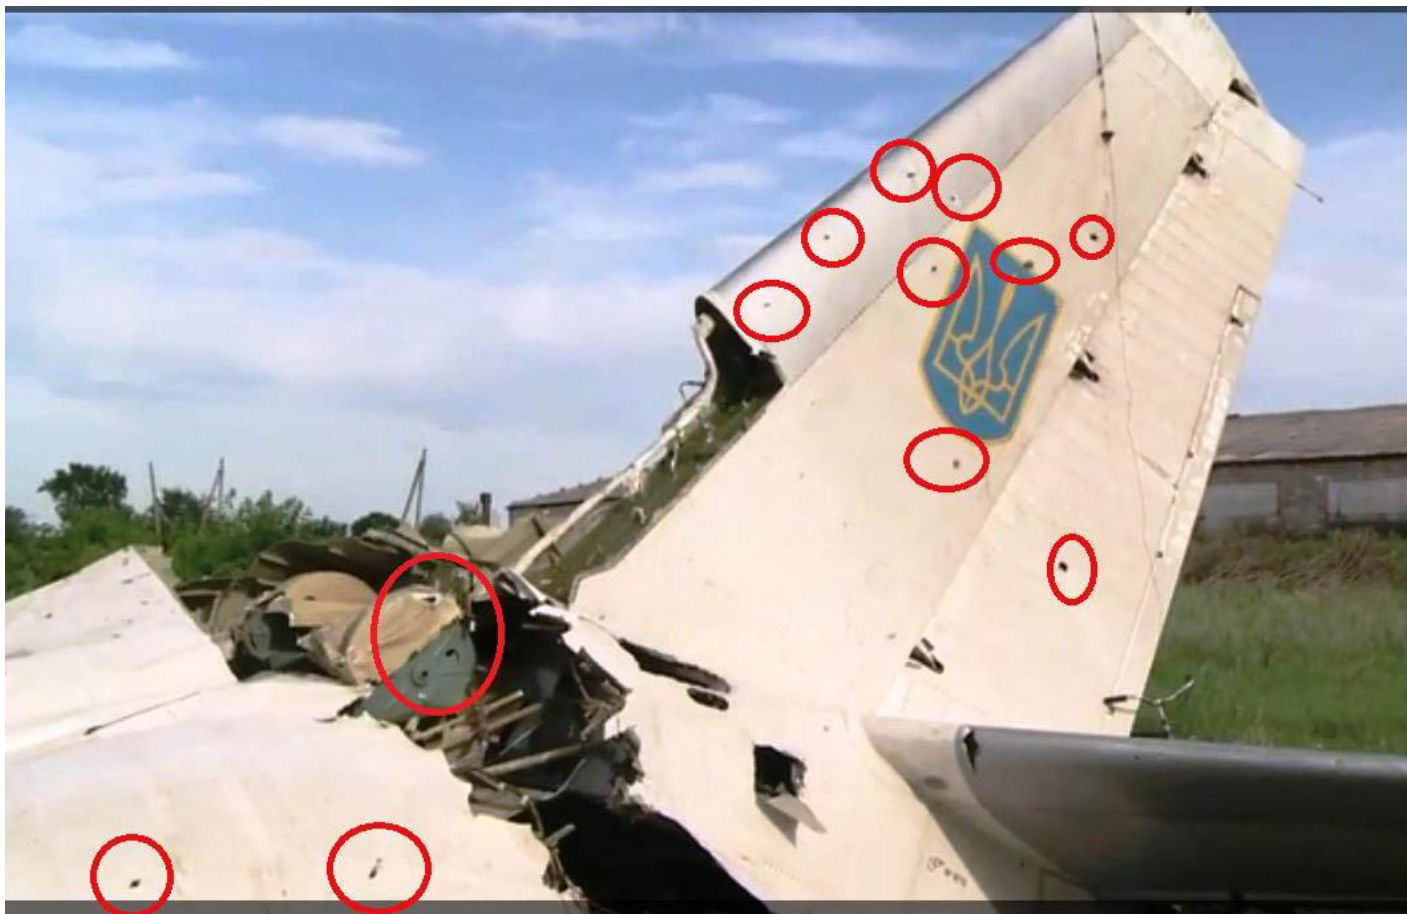
**Actual SAM fragment holes:**

The actual high velocity SAM fragments are not bending metal but cutting through it.
